**COMISIÓN TRINACIONAL PARA EL DESARROLLO
DE LA CUENCA DEL RÍO PILCOMAYO
DIRECCIÓN EJECUTIVA**

**INFORME TÉCNICO SEGUNDA CAMPAÑA
EXTENSIVA DE CALIDAD DE AGUAS Y
SEDIMENTOS**

En el presente informe se presentan los valores medidos in situ en la segunda campaña extensiva de calidad de aguas y sedimentos desarrollada entre los meses de noviembre y diciembre del año 2023

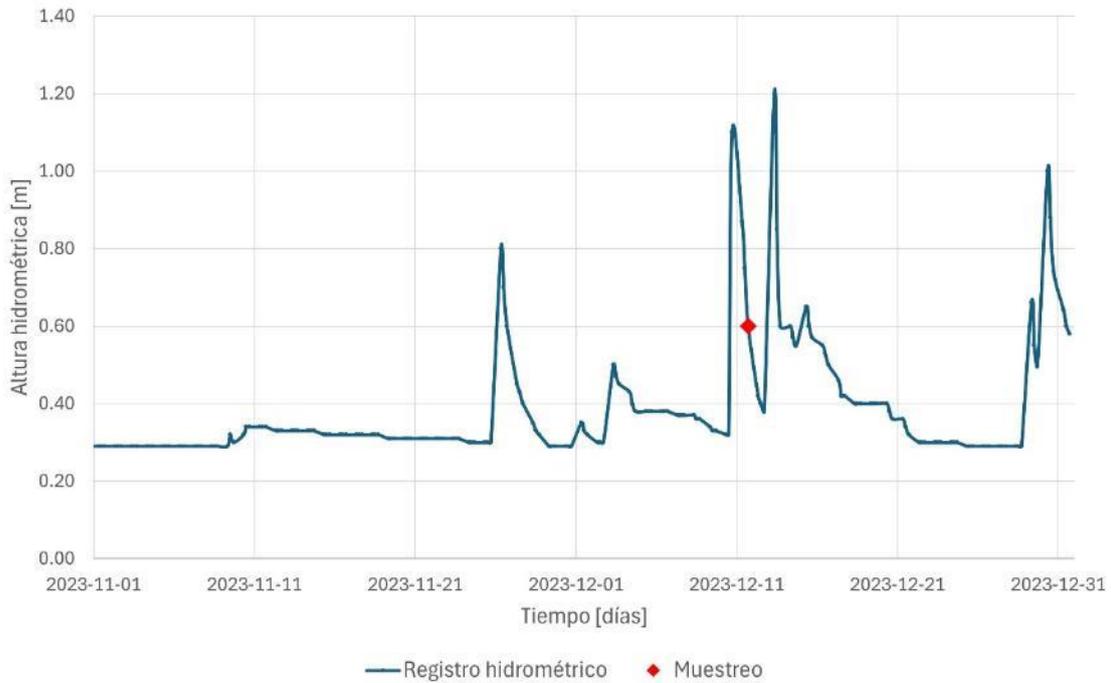
Figura 1. Altura hidrométrica - Río Cotagaita en Cotagaita

El pH cercano a neutro, acompañado de una alta turbiedad y una elevada saturación de oxígeno disuelto, es indicativo de períodos de aguas altas.

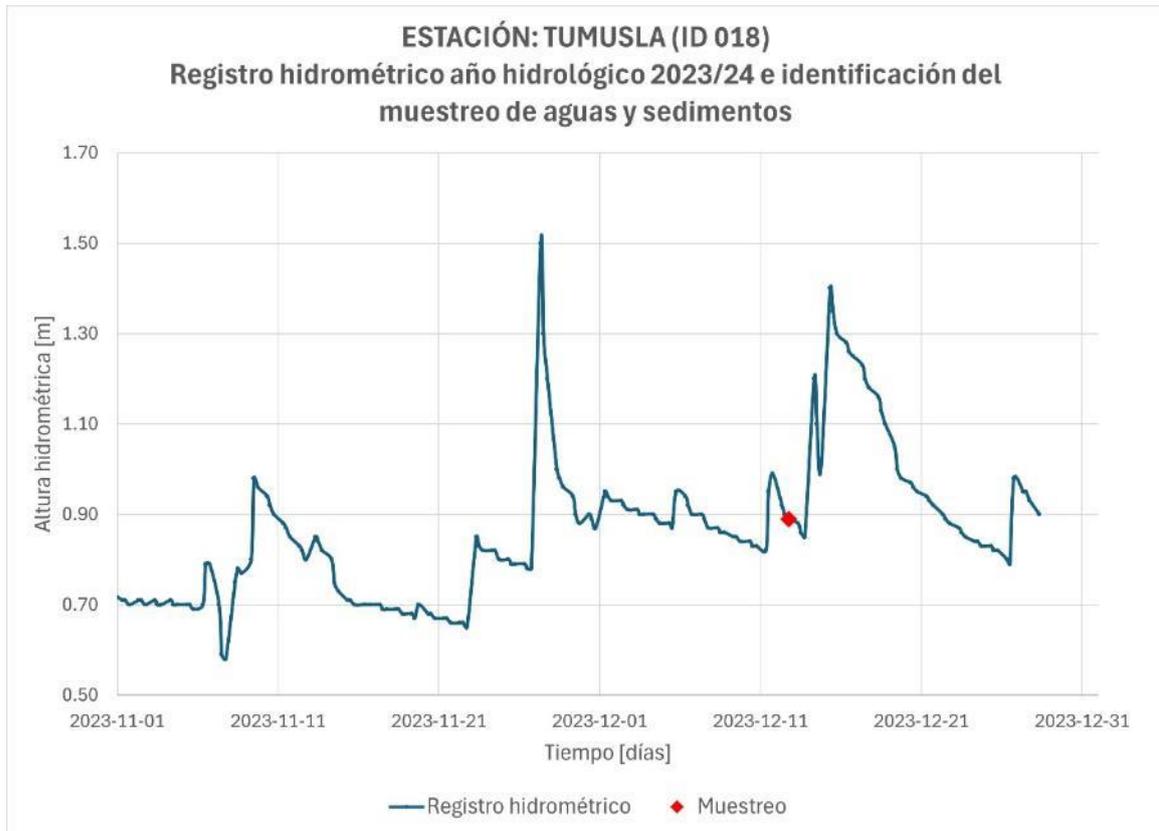
Figura 2. Altura hidrométrica - Río Tumusla en Tumusla

Al igual que en Cotagaita se tomó la muestra luego de un leve aumento de los niveles (Figura N°2), por lo que el pH es ligeramente básico, con una alta turbiedad y saturación de oxígeno.

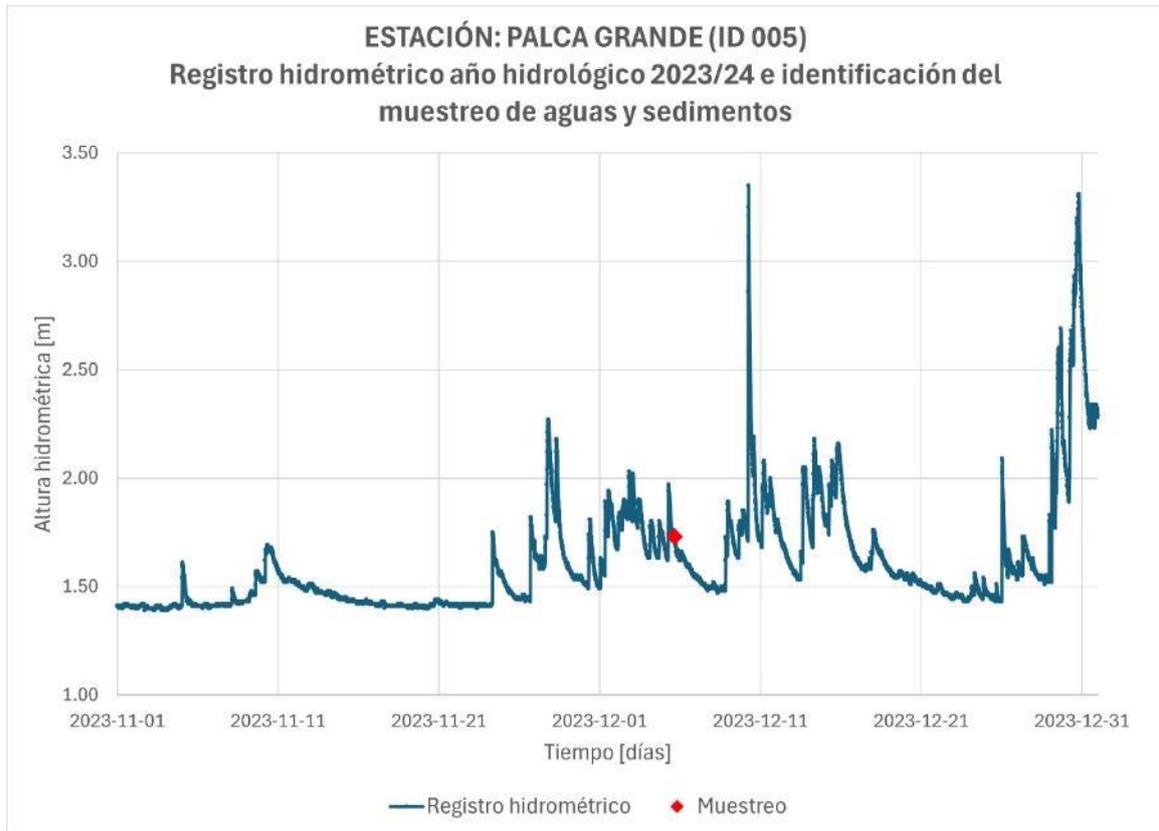
Figura 3. Altura hidrométrica - Río Tumusla en Palca Grande

Los valores de pH ligeramente básico y turbiedad elevada son característicos de la época de lluvia, así también las condiciones de saturación de oxígeno elevadas. La conductividad se encuentra entre el valor mínimo y el percentil 25 cuyo valor es de 1050.5 μ S/cm.

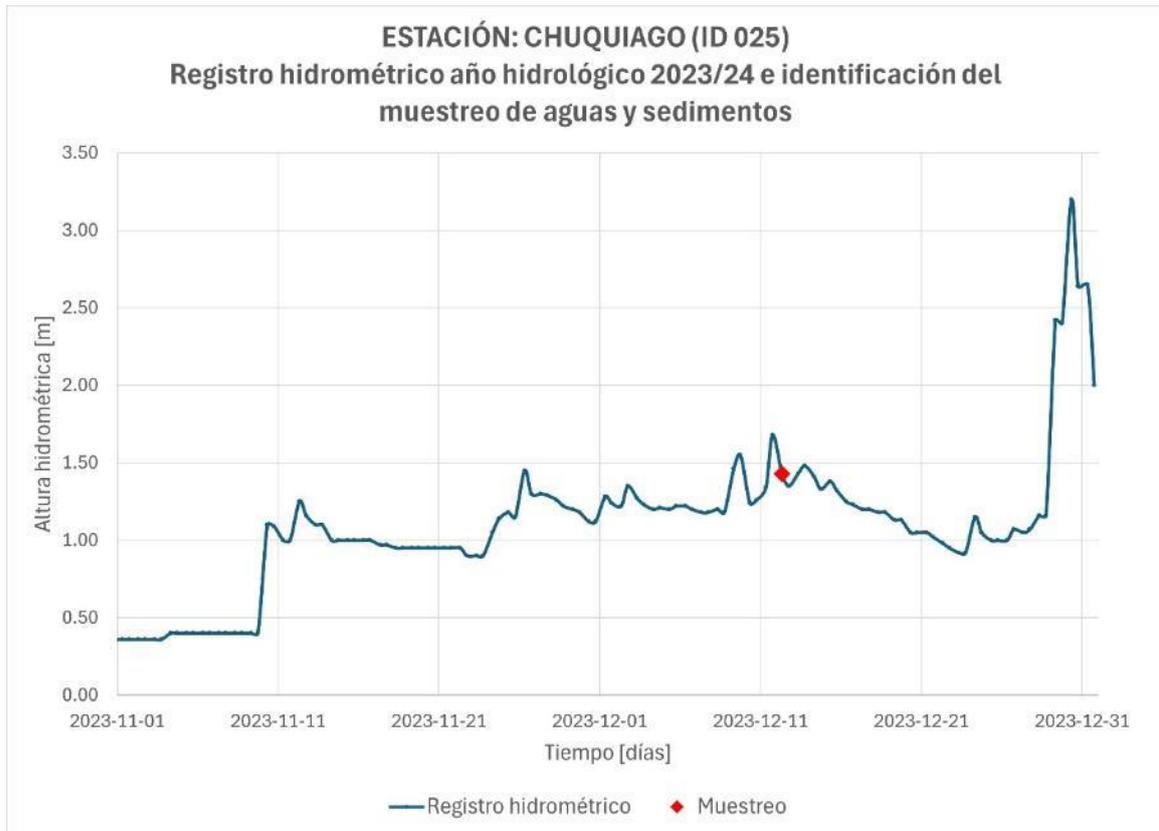
Figura 4. Altura hidrométrica - Río San Juan del Oro en Chuquiago

El río San Juan del Oro luego de recibir las aguas del río Tupiza muestra condiciones de pH básico, con conductividad cercana al percentil 25 (963.5 μ S/cm), turbiedad elevada y oxígeno disuelto alto característicos de la época alta.

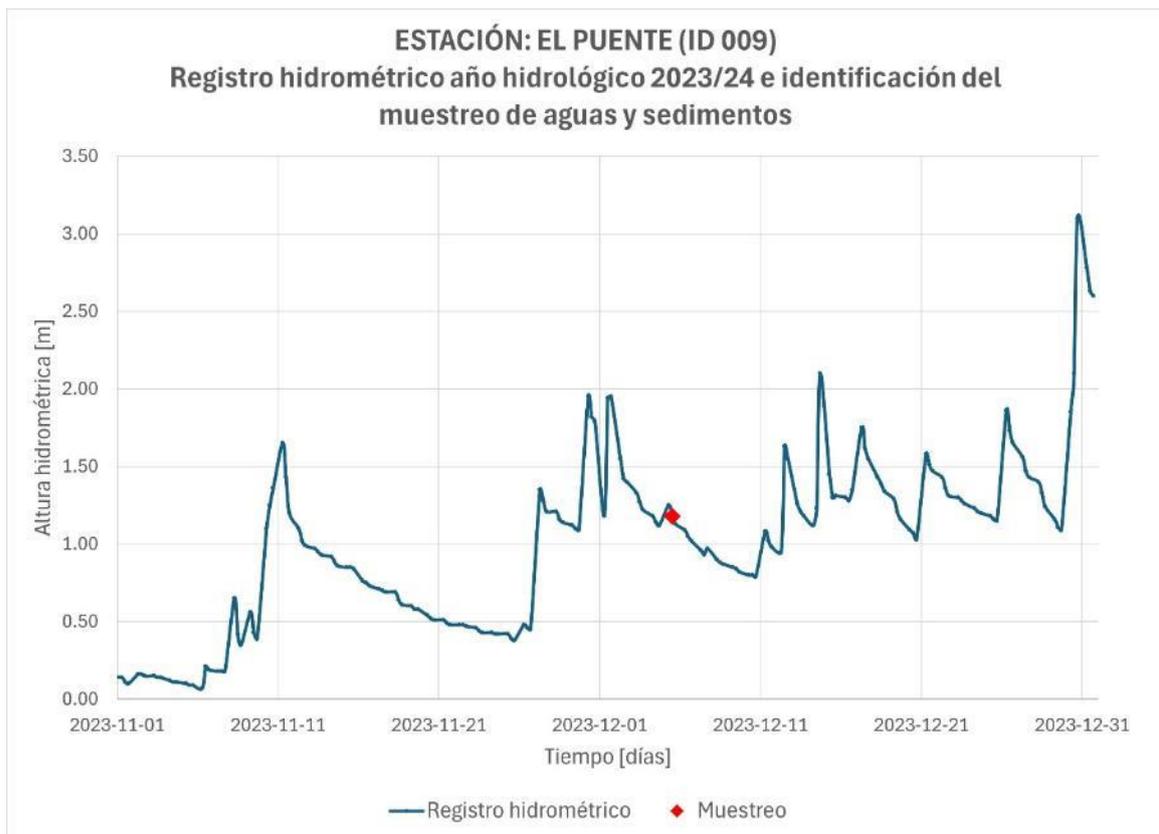
Figura 5. Altura hidrométrica - Río San Juan del Oro en El Puente

Las condiciones de crecida encontradas en El Puente (Figura 5) explican el valor de pH ligeramente básico, conductividad muy cerca a la mediana (1347 μ S/cm), turbiedad alta y oxígeno disuelto bajo siendo este último el menor valor obtenido a la fecha. La causa de esta baja saturación de oxígeno se podría atribuir al alto contenido de sedimentos en suspensión que transporta el río por la crecida, que disminuye el oxígeno disuelto en el agua.

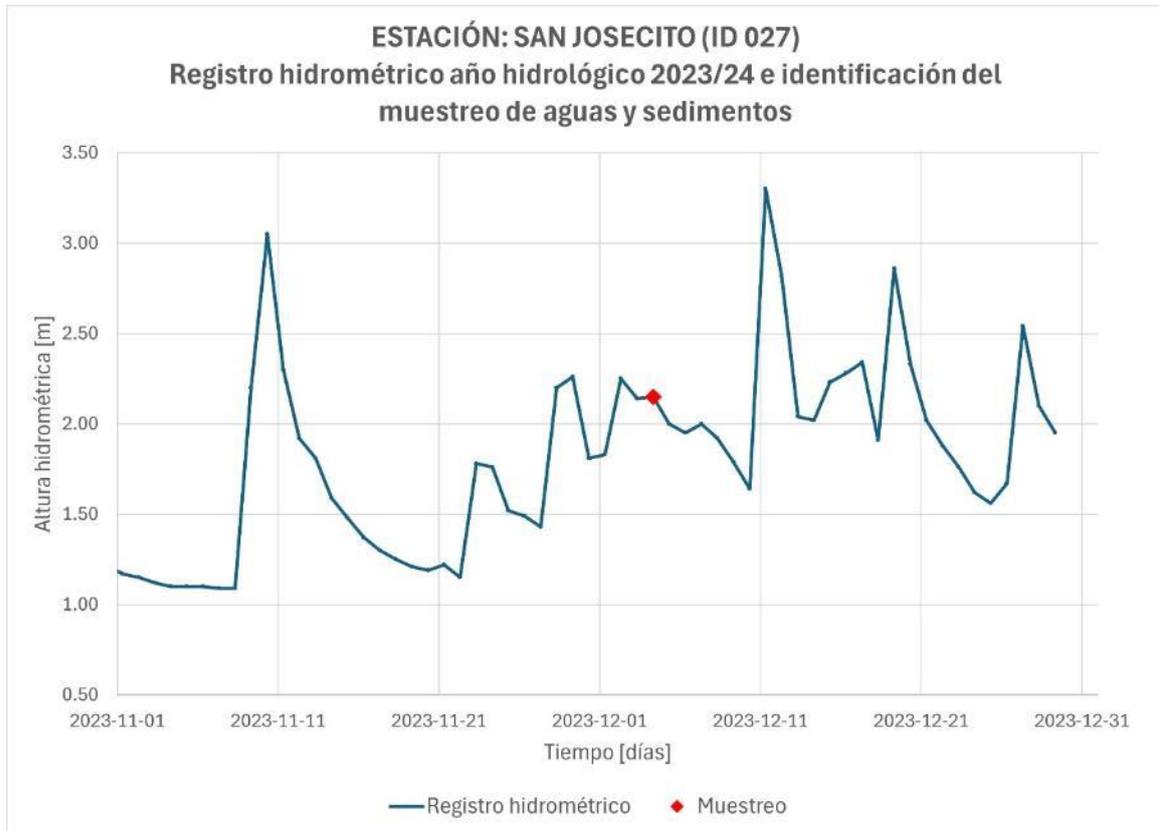
Figura 6. Altura hidrométrica - Río Pilaya en San Josecito

El río Pilaya en San Josecito muestra condiciones de la época de aguas altas, con pH alcalino menor al percentil 25 (8.13), conductividad baja muy cerca al mínimo obtenido a la fecha (499 $\mu\text{S}/\text{cm}$) y turbiedad elevada con condiciones de saturación de oxígeno muy cerca a la mediana (99.6%), ésta alta saturación es principalmente debido al aumento de la disolución de oxígeno por la turbulencia provocada por las pendientes de la región.

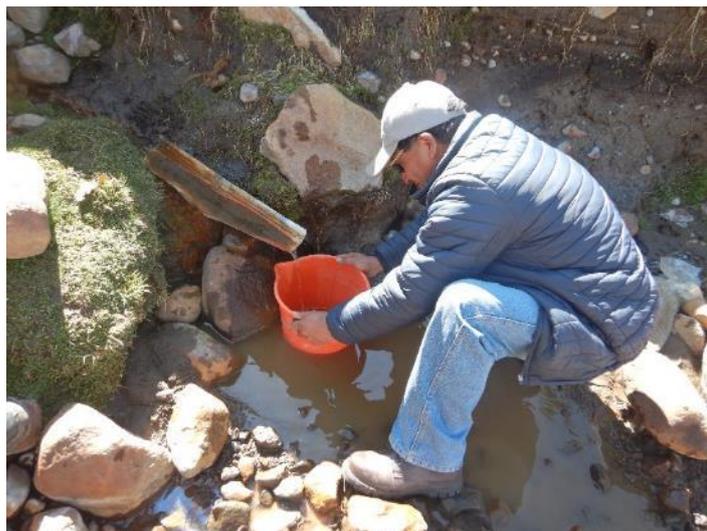
Fotografía 22 - Nacientes de la Ribera – aforo volumétrico

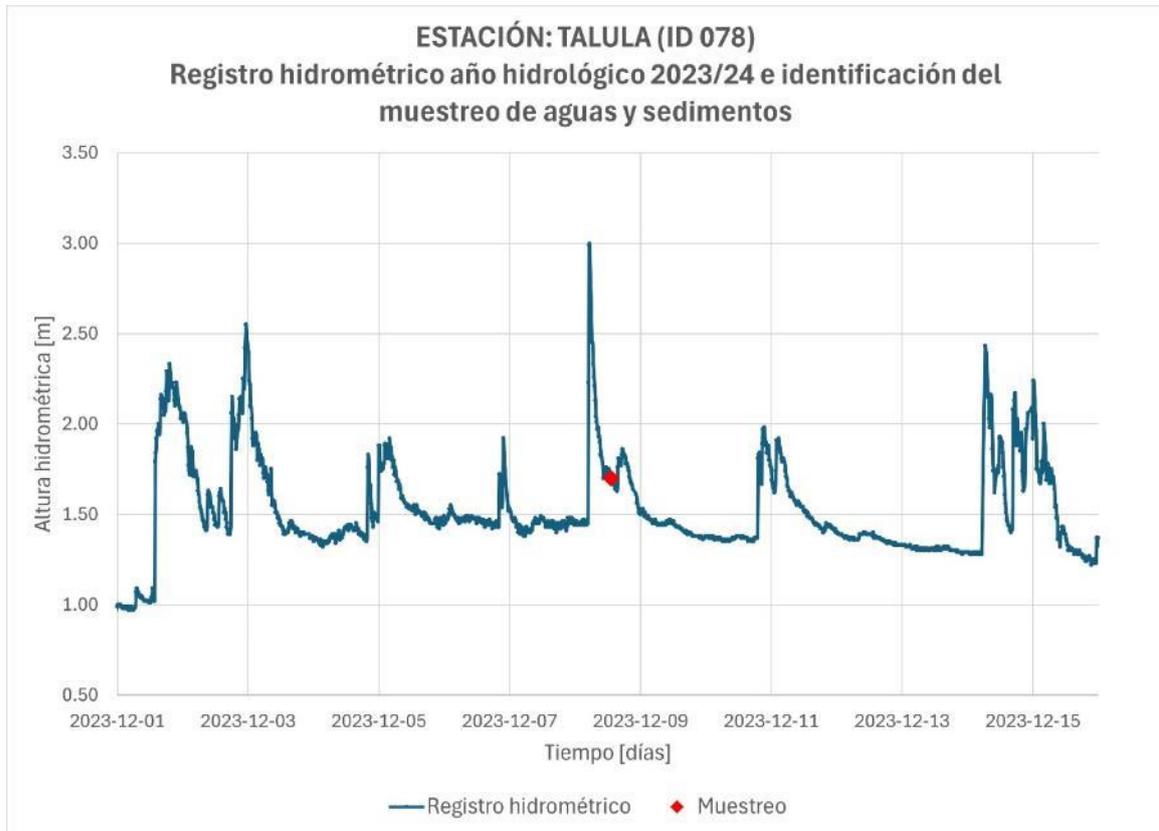
Figura 7. Altura hidrométrica - Río Pilcomayo en Talula

El río estaba en condiciones de crecida como se observa en la siguiente figura. El pH básico, la conductividad baja (de hecho, la mínima medida a la fecha), con turbiedad alta muestran las condiciones de aguas altas.

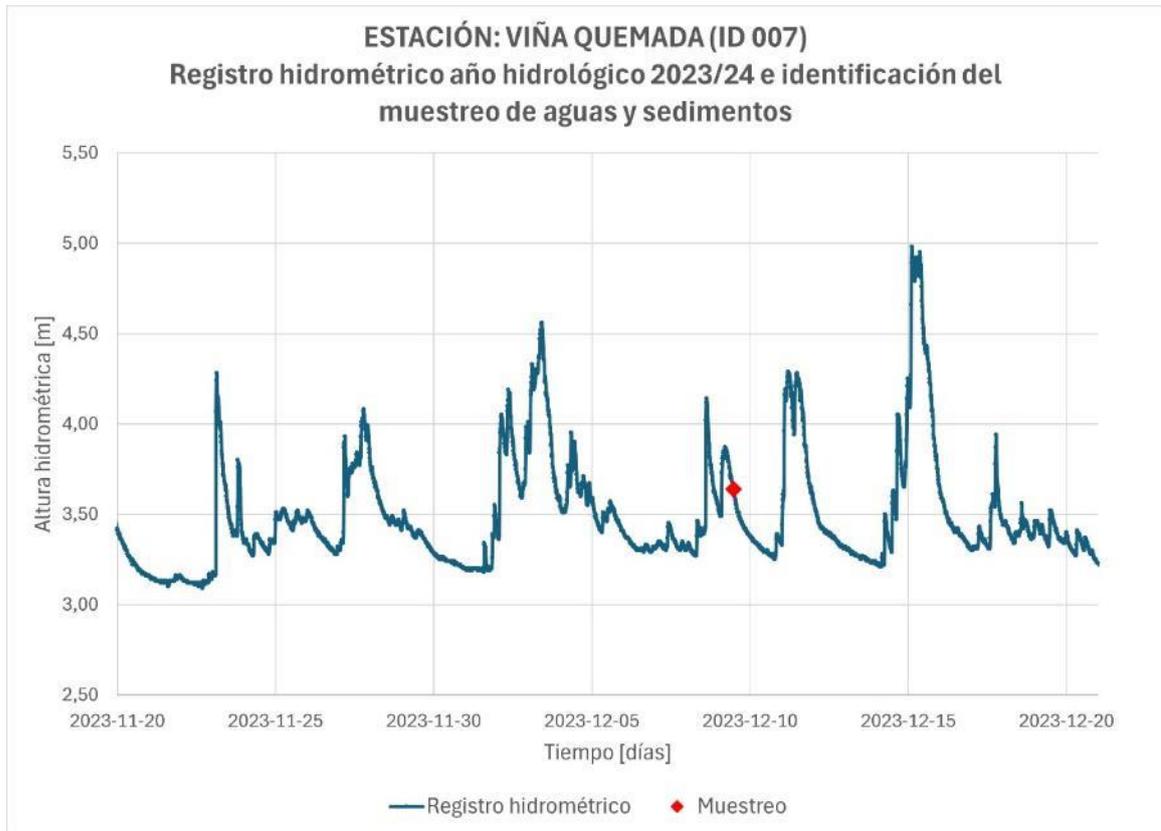
Figura 8. Altura hidrométrica - Río Pilcomayo en Viña Quemada

El pH básico, baja conductividad (la conductividad fue la mínima medida en este punto hasta ahora) y alta turbiedad son resultado de la condición hidrológica de crecida como se muestra en la siguiente figura. Las muestras de sedimentos se tomaron de margen izquierda.

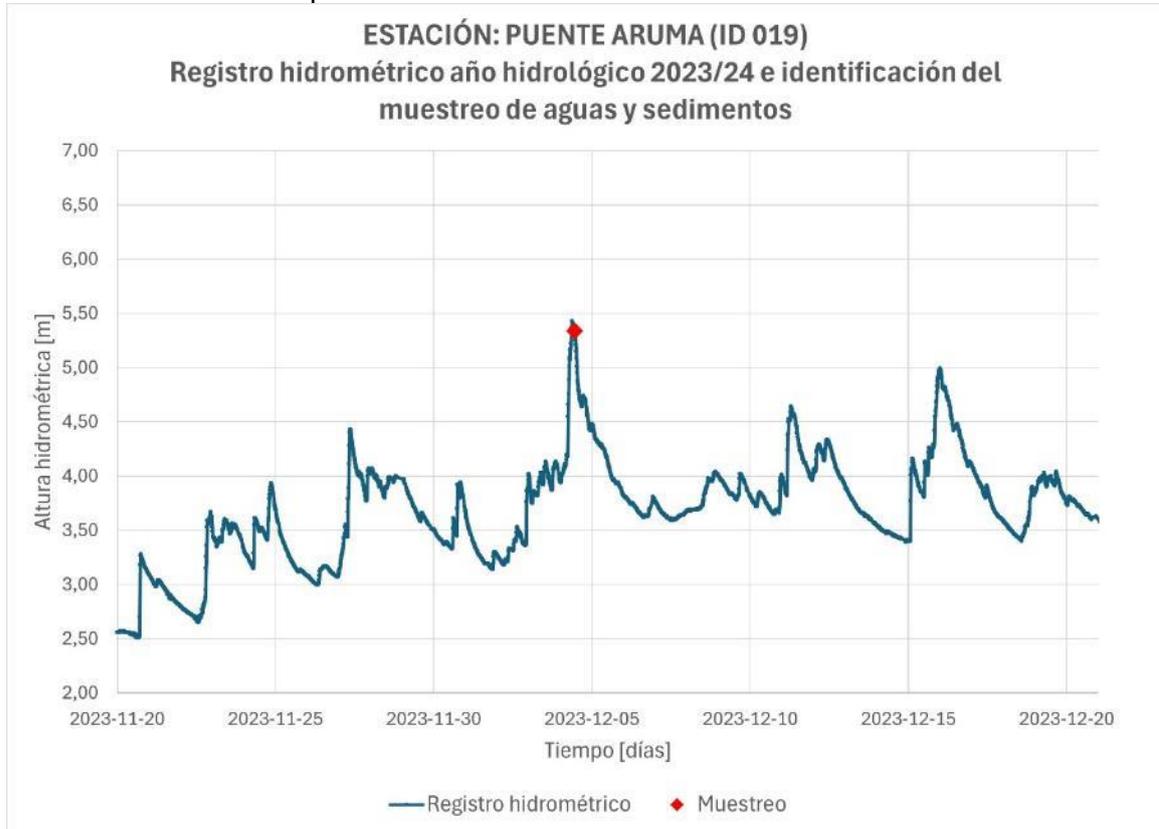
Figura 9. Altura hidrométrica - Río Pilcomayo en Puente Aruma

condiciones los sólidos o sedimentos en suspensión se trasladan de un lugar al otro sin que exista dilución de éstos en la fase líquida.

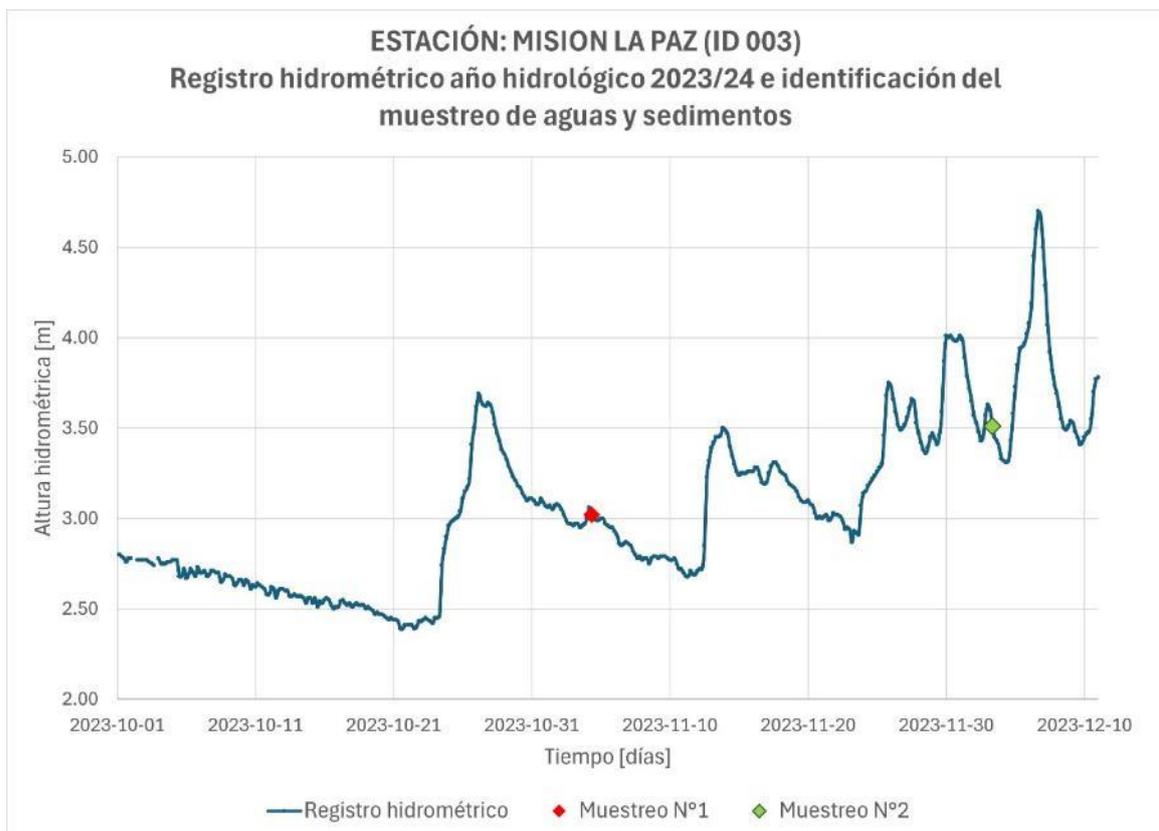
Figura 11. Altura hidrométrica - Río Pilcomayo en Misión La Paz/Pozo Hondo

Los valores obtenidos muestran un pH ligeramente básico, con una conductividad todavía con características de la época seca, aunque en la siguiente Figura se puede ver un incremento en la altura de la escala dos días antes del muestreo. Es la primera muestra que se toma en condiciones en las cuales en Villa Montes se dio el fenómeno de la borrachera. Se hace notar la disminución del oxígeno disuelto a 64.2% cuando en este punto suele estar próxima al 100%.

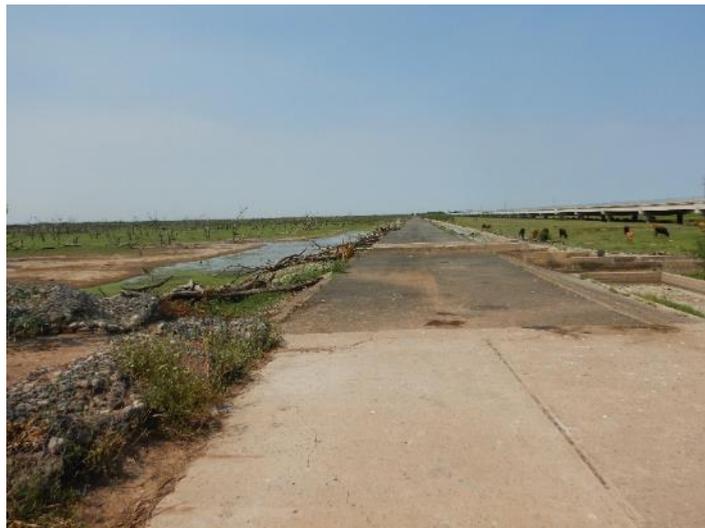
Fotografía 59. Bañado La Estrella - aguas arriba de la antigua ruta 28

El agua ya no escurre por arriba de la antigua ruta 28 (fotografía 59), sino más bien se hicieron canalizaciones para que lo que queda de agua (fotografía 60) pase a través de los distintos vertederos que se tienen en la ruta (fotografía 61), como el vertedero donde se encuentra un sensor de nivel:

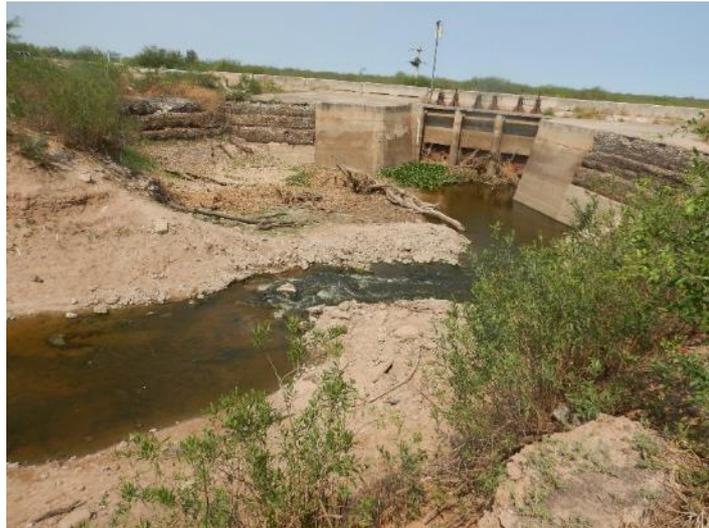
Fotografía 61. Bañado La Estrella – uno de los vertederos para el paso del agua
